LEGEPLADSINSPEKTION udført for:

Markusskolens Børnehave

Inspektionstype: Årlig hovedinspektion

Rapportnr.: BLT1332

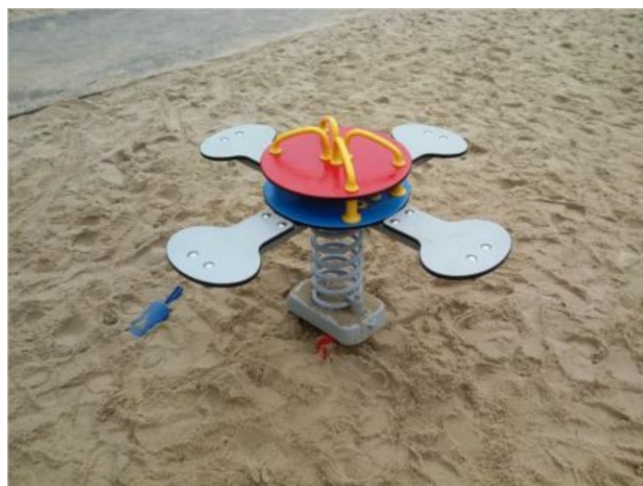
Redskab - Fjedrevippe, Legepladsudstyr/Vippe/Type 2B - Etpunktsvippe - flere vipperetninger Beliggenhed - Markusskolens Børnehave

Navn: Fjedrevippe
Redskabsnr.: 24977424.2
Serienummer: 440
Producent: Ledon
Installationsdato: jan 01, 2011
Materiale: Kunststof/træ

Problemstilling		Risikovurdering: 4 - Acceptabel
Problembeskrivelse	Del 7 Pkt. 8.2.6 Rutinemæssig vedligeholdelse	
Bemærkninger	Der mangler sand ved vippens forankring.	
Tiltag		
Tiltags Bemærkninger

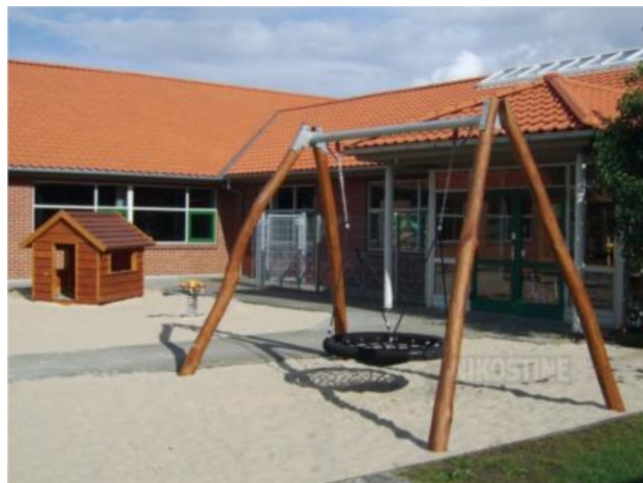
Redskab - Gyngestativ, Legepladsudstyr/Gynge/Type 1 - Gynge - en rotationsakse Beliggenhed - Markuskolens Børnehave

Navn: Gyngestativ
 Redskabsnr.: 24977424.6
 Serienummer: NS10720
 Producent: Nikostine ApS
 Installationsdato: maj 01, 2013
 Levetid: 10
 Materiale: Robinia

Problemstilling		Risikovurdering: 3 - Uønsket
Problembeskrivelse	Udstrækningen af faldunderlaget under gyngen er ikke stort nok. Faldunderlaget skal min. være længden på en gynges ophæng x 0,867 + 225cm når der er en hård kant. Resultatet er afstanden fra gyngens centrum til afslutningen af faldunderlaget i begge gyngeretninger. EN1176:2008 Del 2 Pkt. 4.10.2.1 Mål på faldrum og stødområde	
Bemærkninger	Udstrækningen skal her være 387 cm målt fra centrum af gyngen i den viste retning. Når der også tages højde for bredden af stødområdet ved gyngen, så opstår der en trekant af flisebelægningen der ligger ind i stødområde..	
Tiltag		
Tiltags Bemærkninger

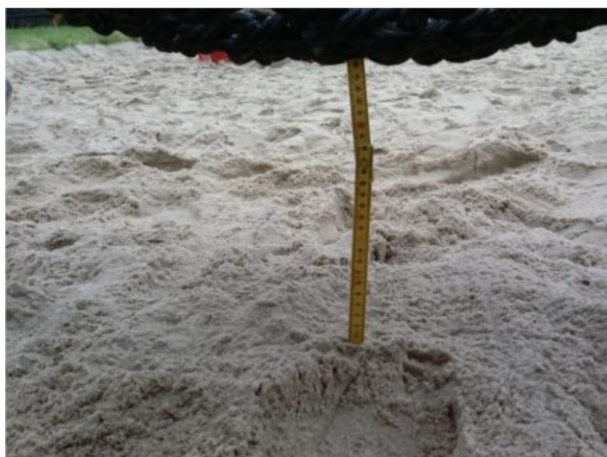
Problemstilling		Risikovurdering: 4 - Acceptabel
Problembeskrivelse	Der er risiko for fastklemning under den bevægelige del. Hvis bevægelige dele kan udgøre en fare for kroppen, skal der være en afstand til jorden på mindst 400 mm. EN1176:2008 Del 1 Pkt. 4.2.6 Bevægelige dele	
Bemærkninger	En fugleredegyngne kan også betragtes som en sådan bevægelig del.	
Tiltag		
Tiltags Bemærkninger

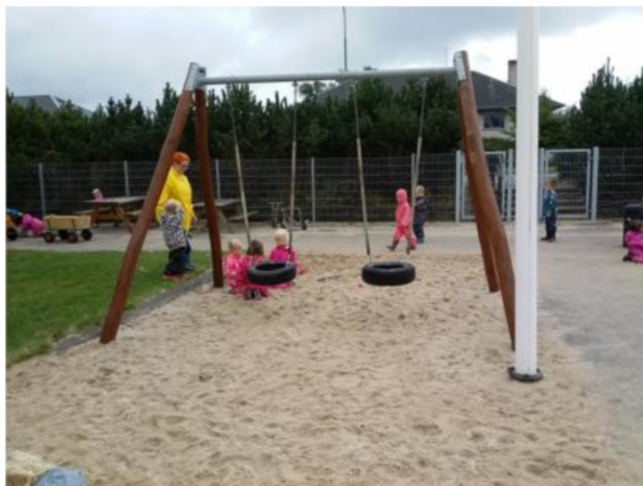
**Redskab - Gyngestativ, Legepladsudstyr/Gynge/Type 1 - Gynge - en rotationsakse
Beliggenhed - Markusskolens Børnehave**

Dette redskab har ingen afvigelser

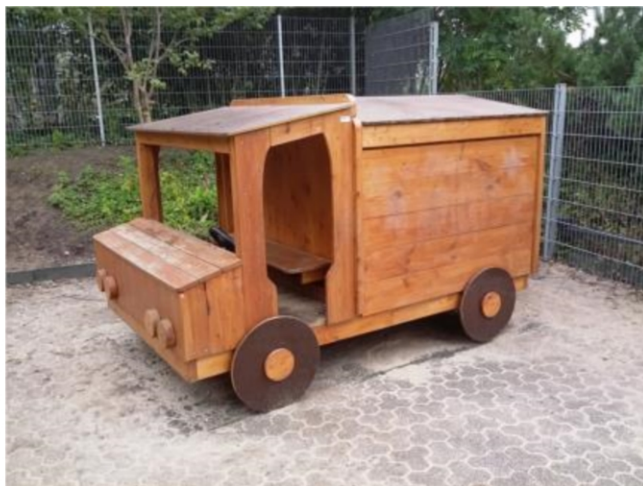
**Redskab - Legebil, Legepladsudstyr/Kollektiv lege/Legefunktion
Beliggenhed - Markusskolens Børnehave**

Dette redskab har ingen afvigelser

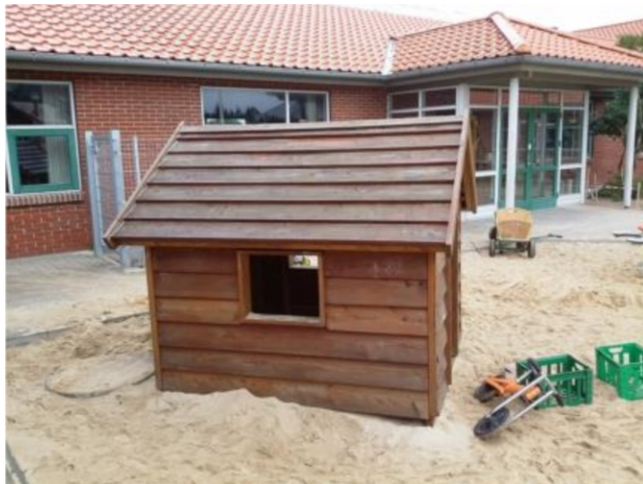
**Redskab - Legehus, Legepladsudstyr/Kollektiv lege/Legehus
Beliggenhed - Markuskolens Børnehave**

Dette redskab har ingen afvigelser

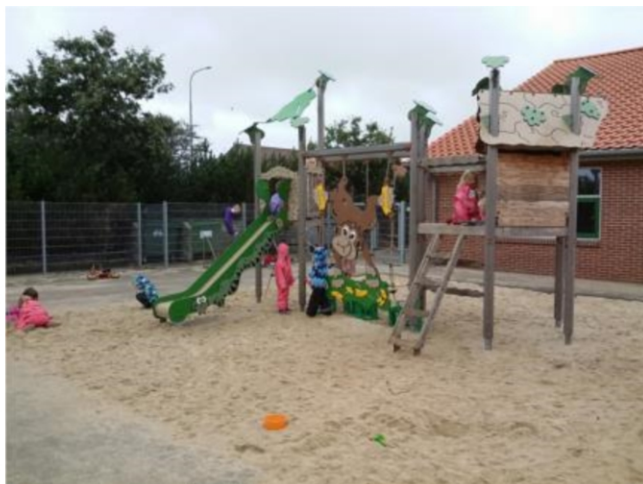
**Redskab - Legesystem, Legepladsudstyr/Legesystem
Beliggenhed - Markuskolens Børnehave**

Navn: Legesystem
Redskabsnr.: 24977424.4
Serienummer: 609801 C/G
Producent: Ledon
Installationsdato: jan 01, 2013
Materiale: kunststof/træ/Stål

Problemstilling		Risikovurdering: 4 - Acceptabel
Problembeskrivelse	Der mangler dækhætte på redskabet. EN1176:2008 Del 7 Pkt. 8.2.7 Korrigerende vedligeholdelse	
Bemærkninger		
Tiltag		
Tiltags Bemærkninger

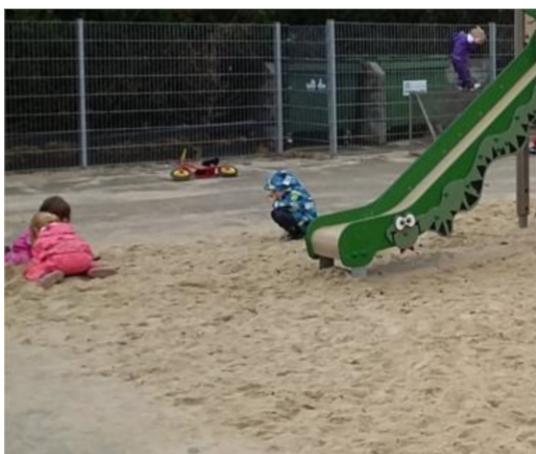
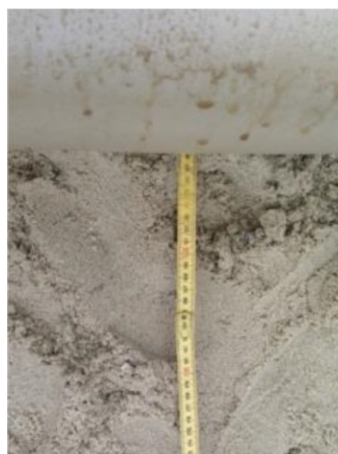
Problemstilling		Risikovurdering: 4 - Acceptabel
Problembeskrivelse	Stødområdet ved rutsjebanens udløbsområde er ikke stort nok. Her skal stødområdet dække et areal på 1000mm ud til hver side af udløbsområdets start, og gå 2000mm frem foran denne type 1 rutsjebanen. EN1176:2008 Del 3 Pkt. 4.8 Stødområde	
Bemærkninger	Der mangler 2 cm i forhold til flisekanten på stien foran rutsjebanen.	
Tiltag		
Tiltags Bemærkninger

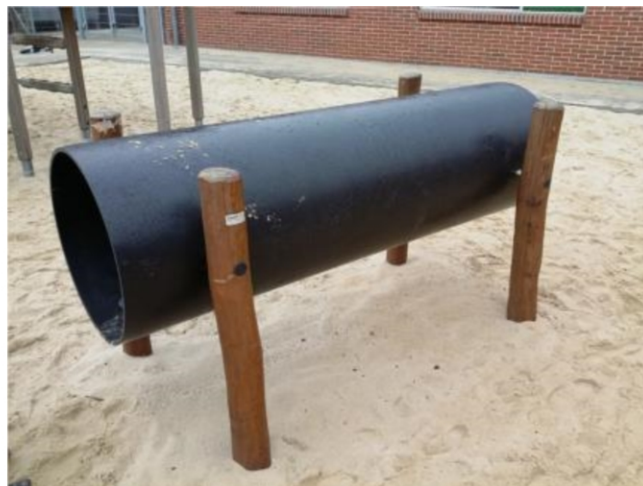
Redskab - Tunnel, Legepladsudstyr/Balance/motorik/Tunnel
Beliggenhed - Markusskolens Børnehave

Navn: Tunnel
Redskabsnr.: 24977424.3
Serienummer: NS20411
Producent: Nikostine ApS
Installationsdato: maj 01, 2013
Materiale: Kunststof/træ

Problemstilling

Risikovurdering: 5 - Ubetydelig
